Odporúčanie

Odporúčanie pre správne zaobchádzanie s debnením Framax Xlife a Frami Xlife v zimnom období

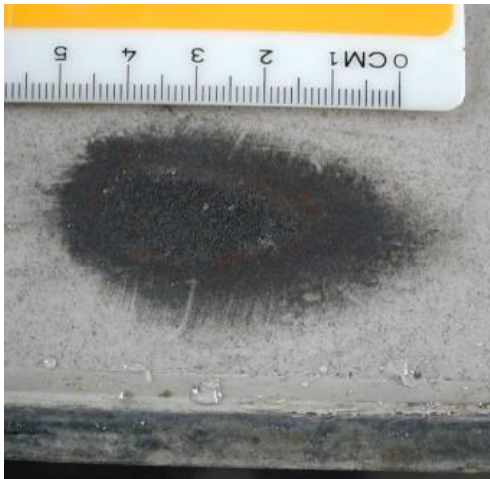
Ukážky poškodenia ohňom, pri ktorom je výmena celej debniacej dosky nevyhnutná!

A, Poškodenie od priameho ohňa

Pri prácach, ako sú napríklad roztápanie snehu, ľadu v debnení horákom, je nevyhnutné povrch debnenia chrániť pred priamym ohňom, či prílišným teplom inou konštrukciou, ktorá zamedzí poškodeniu plastovej debniacej dosky. Takéto opatrenie sa musí vykonať aj pri rezaní výstuže "karbobrúskou" alebo zváraní, a tak zamedziť dopadaniu iskier na plastový povrch debniacej dosky.

Pri rozmrazovaní ľadu na paneloch alebo výstuži zadbneného záberu treba debnenie z troch strán uzavrieť neprievzdušnou plachtou a fúkať teplý vzduch, kým sa ľad (sneh) na debnení alebo výstuži nerozpustí.

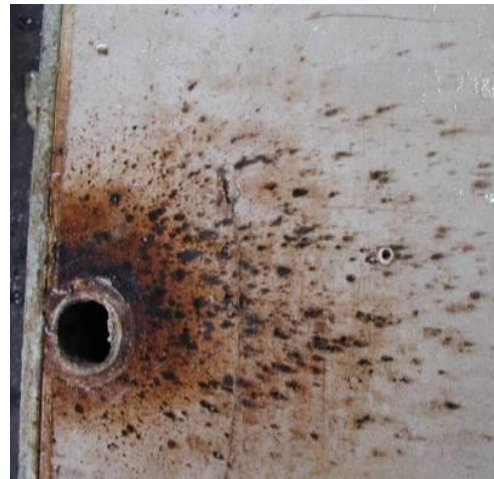
B, Poškodenie od iskier ("karbobrúška", zváranie)
