Odborníci na bednění.

u produktu **Doka-stohovací paleta 1,55x0,85m** byla zjištěna chyba ve svaru. Během metalurgické zkoušky se zjistilo, že průnik svaru (natavení) je nedostatečné. Z bezpečnostních důvodů se musí produkty, kterých se toto týká, **ihned vytržít a zlikvidovat** dle návodů na vytržení a likvidaci.

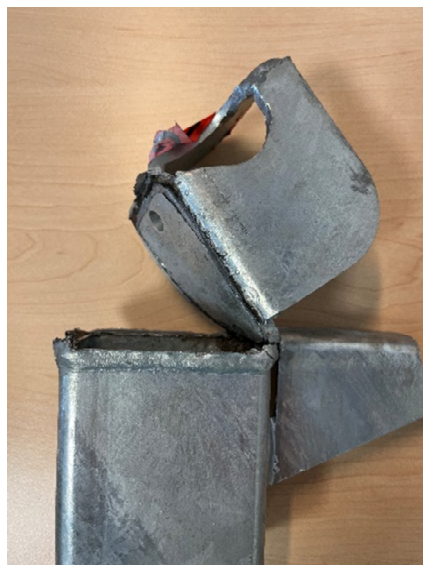
Zjistilo se, že při manipulaci s paletami jeřábem hrozí velké nebezpečí selhání svaru, pádu a zranění osob.

obr. č. 3 Odlomený svar

Pokud byste při kontrole Doka-stohovacích palet na Vašich stavbách našli označení **OK 08 až 15 F**, žádáme Vás o okamžité nahlášení Vašemu obchodnímu zástupci společnosti Doka a my se postaráme o výměnu.

Stohovací palety označené těmito kódy nesmí být přemísťované jeřábem!

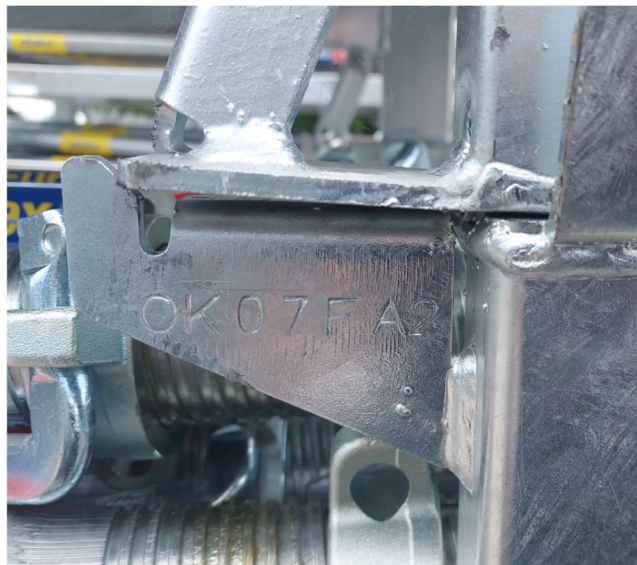
Stohovací palety je možné identifikovat podle vyraženého kódu na stohovací paletě (obr. č. 1). Palety s příslušnými kódy uvedenými v náčrtku (obr. č. 2) se musí okamžitě vyřadit z používání.

obr. č. 4 Označení - vyražený kód na stohovací paletě
